PRESSEBERICHT

Deckenabbruch - Bunkerabbruch in einem Wohnhaus

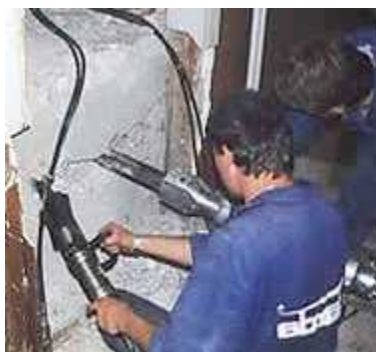
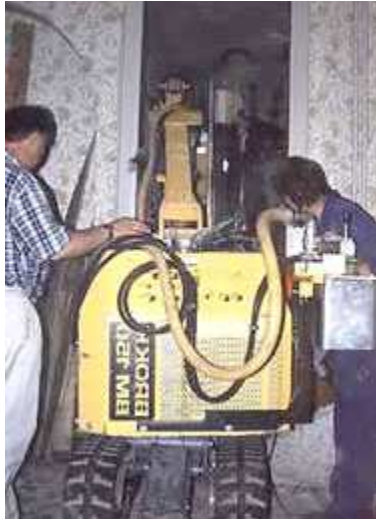
Von der Etage über dem Bunker wurde die Decke bearbeitet. Zunächst bohrte die Minibohrlafette DR 086 die Bohrlöcher. Sie war an einen kompakten Abbruchroboter Brokk 150 montiert. Danach spaltete ein einziger C 12 N Spaltzylinder die oberste harte, ca. 45 cm dicke Betonschicht. Ein elektrisches EP Hydraulikaggregat betrieb den Spaltzylinder. So entstand lediglich ein Minimum an Lärm, Staub und Erschütterungen. Die nächste weichere Schicht konnte mit einem Hydromeißel am Brokk 150 entfernt werden. Die dritte harte Schicht wurde wiederum mit dem C 12 N Spaltzylinder und dem EP Aggregat abgebrochen. Durch den Einsatz des Spaltgerätes war der Abbruch der Bunkerdecke unter den vorgegebenen Bedingungen überhaupt erst möglich.
