PRESSEBERICHT

KOMPAKTES STEIN- UND BETONSPALTGERÄT ÜBERBERTRIFFT ANDERE METHODEN

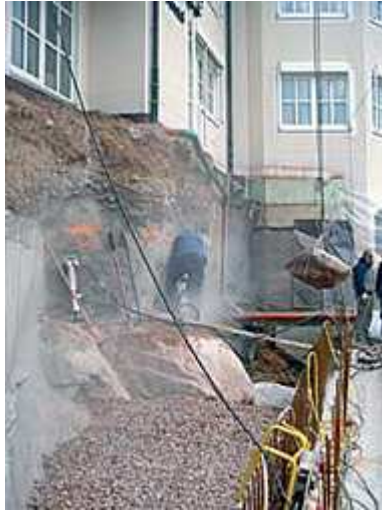
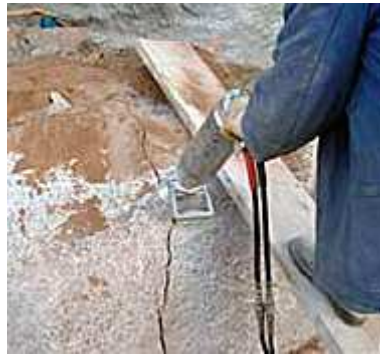
Durch die mit Kies aufgefüllte Drainage war der Felsbrocken entsprechend gut zugänglich. Mit einem herkömmlichen Pneumatikbohrhammer brachte ein Arbeiter die Bohrlöcher an. Ein C 9 N Spaltzylinder von DARDA spaltete den Brocken Schritt für Schritt in kleine Stücke. Mit seinem 20 kg Gewicht ist der C 9 N sehr handlich und bringt dennoch eine **enorme effektive Spaltkraft** von 1.962 kN (200 to) auf. So konnte der freigelegte Teil des Gesteinsbrockens in gerade mal 1,5 Arbeitstagen kontrolliert und exakt abgetragen werden, bis er mit der betonierten Wand eine Ebene bildete. Ein Kran transportierte nach und nach die abgespaltenen, ca. 150 kg schweren Felsstücke ab. Bei diesem Einsatz bewies das Spaltgerät von DARDA, dass ein **„sanfter Abbruch“ mit einem kleinen, kompakten Gerät** oft zielführender ist und zum erfolgreichen Gelingen auf der Baustelle beiträgt.
